zu verkaufen:

**Orgel in Saarbrücken, Oblatenkloster
(Gebrüder Späth, Ennetach-Mengen; 22 Register, II/P; Bj. 1937)**

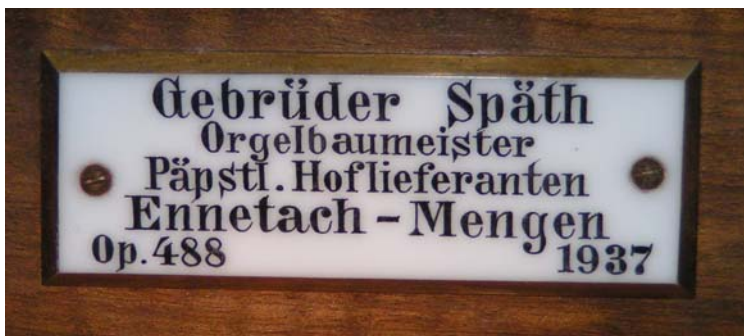
Das Werk befindet sich auf der rückwärtigen Empore.
Es verfügt über einen die gesamte Breite einnehmenden Freipfeifenprospekt, der sich genau der Kirchendecke anpasst.
Die Bronzierung der Zink-Prospekt Pfeifen ist im wesentlichen in Ordnung.

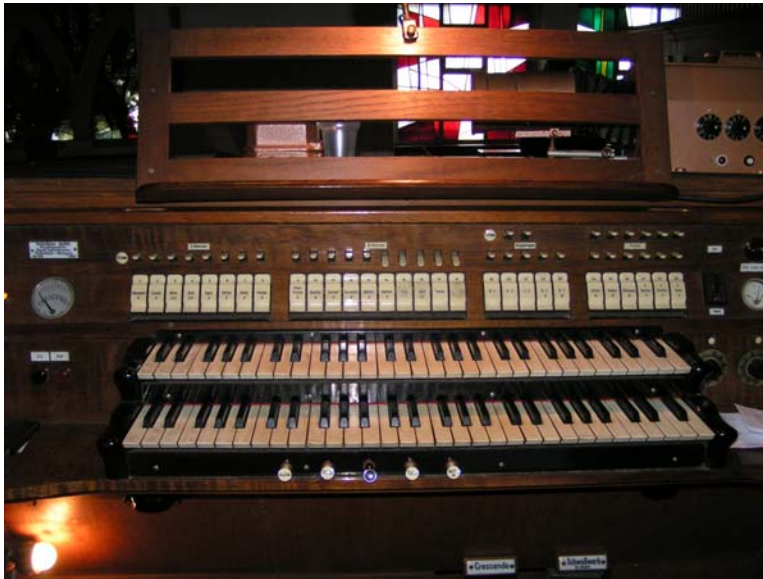
Der Spieltisch steht frei (Fabrikat Eisenschmid)

Die Garnierungen/Befilzungen sind ausgespielt und müssen erneuert werden.

Die Pedaltasten klappern, weil die Filze hart geworden sind.

Die Pedalbeläge sind abgetreten.
