zu verkaufen:

**Orgel in Saarbrücken, Oblatenkloster
(Gebrüder Späth, Ennetach-Mengen; 22 Register, II/P; Bj. 1937)**

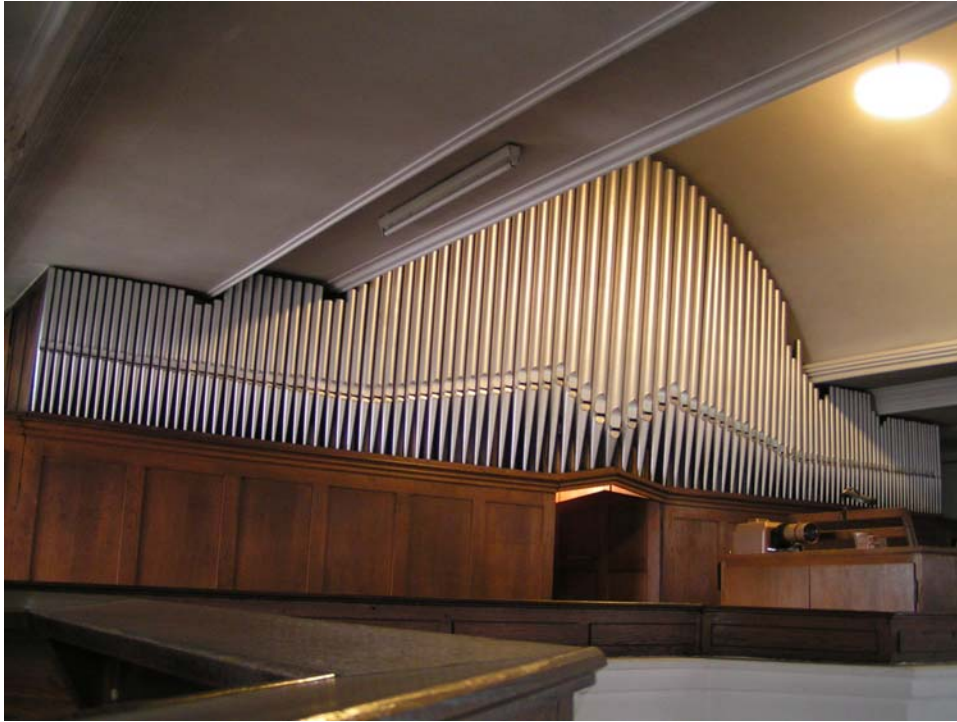
Das Werk befindet sich auf der rückwärtigen Empore.
Es verfügt über einen die gesamte Breite einnehmenden Freipfeifenprospekt, der sich genau der Kirchendecke anpasst.
Die Bronzierung der Zink-Prospekt Pfeifen ist im wesentlichen in Ordnung.

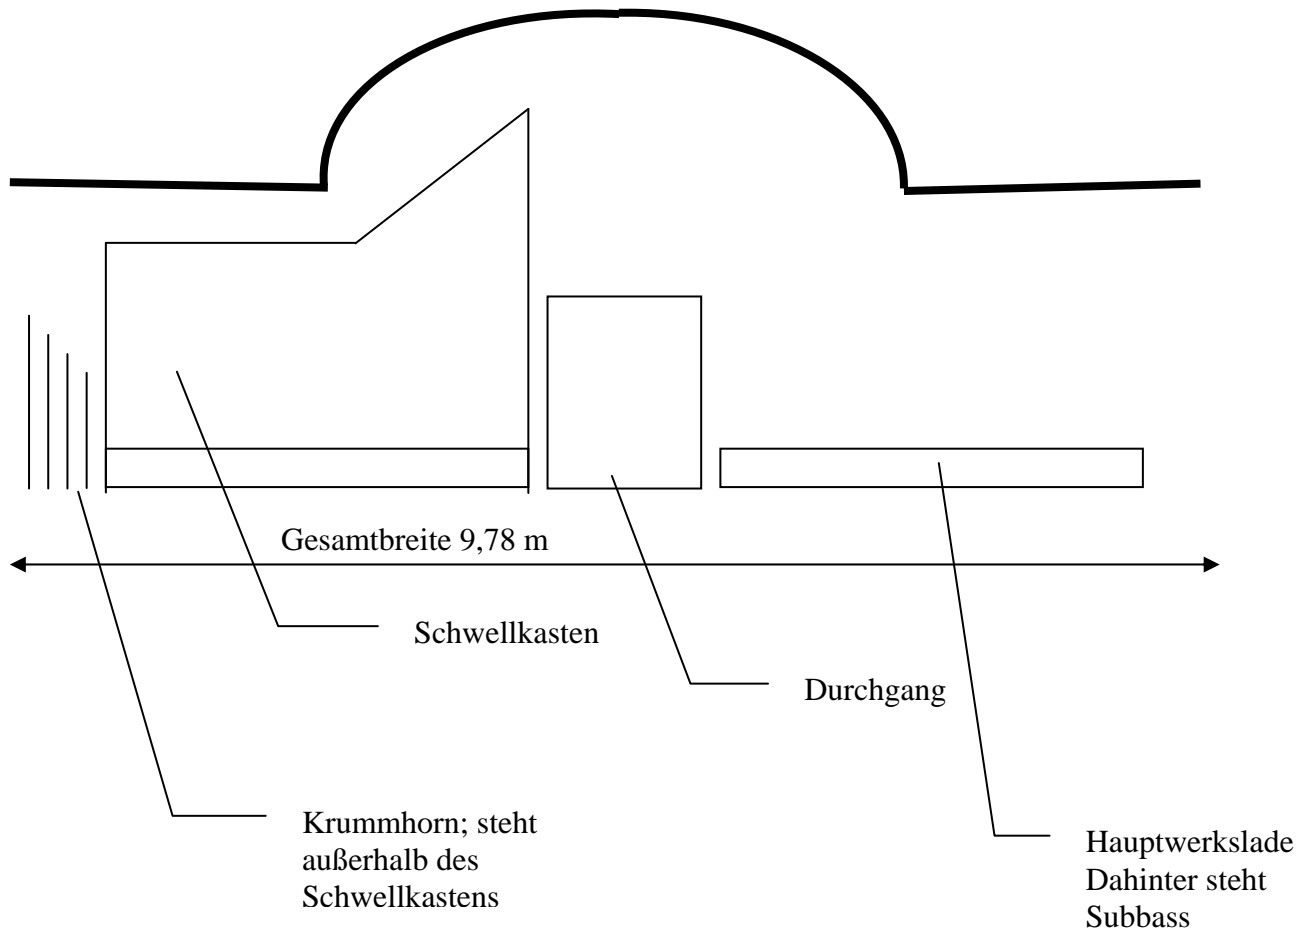
Anordnung der Teilwerke

Schwellwerk: B 3,30 m, T 95 cm
Hauptwerk: B 3,10 m, T 60 cm
Größte Höhe in der Mitte: 4,56 m
Breite des mittigen Durchgangs: 1,10 m
Gesamte Orgelbreite 9,78 m
